## Umbau einer Küchenausstellung in eine Mediathek

# Licht ins Dunkel gebracht

In einer ehemaligen Küchenausstellung im 1. Obergeschoss soll eine Mediathek entstehen. Das Problem ist, die bestehenden Räumlichkeiten wurden so erbaut, dass es diverse Nischen für den Einbau von Musterküchen gab. Das stellte eine besondere Herausforderung dar, wie der folgende Baubericht aufzeigt.

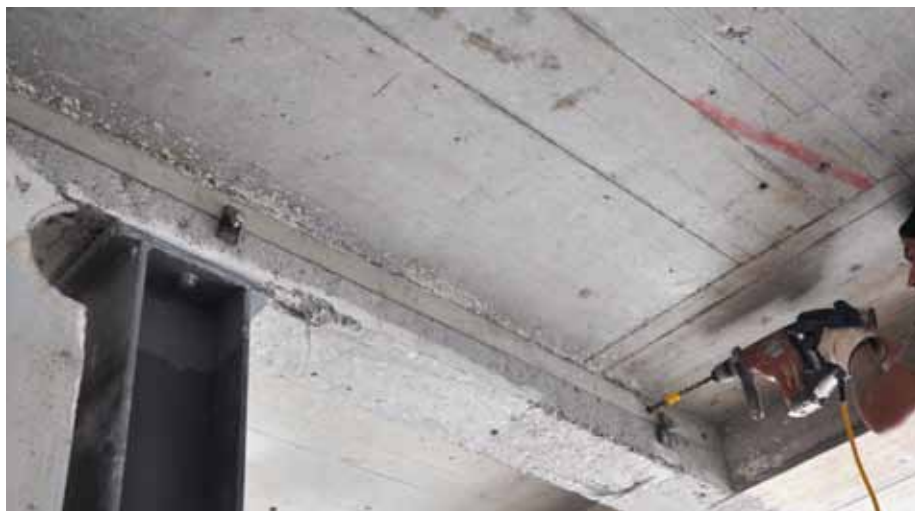
Verstärkung der Gebäudestruktur mittels Stahllamellen.

Als letzter Arbeitsschritt musste noch zusätzlich die Gebäudestruktur mittels Stahllamellen verstärkt werden, damit die statische Sicherheit weiterhin gewährleistet ist. Was zuerst als ein kleiner Eingriff in ein bestehendes Gebäude gedacht war, entpuppte sich als sehr aufwändiges und intensives Verfahren. Zum Glück ist dank moderner Arbeitstechnik und diversen Prozeduren dies heute möglich, was vor wenigen Jahren fast nicht lösbar gewesen wäre. ■

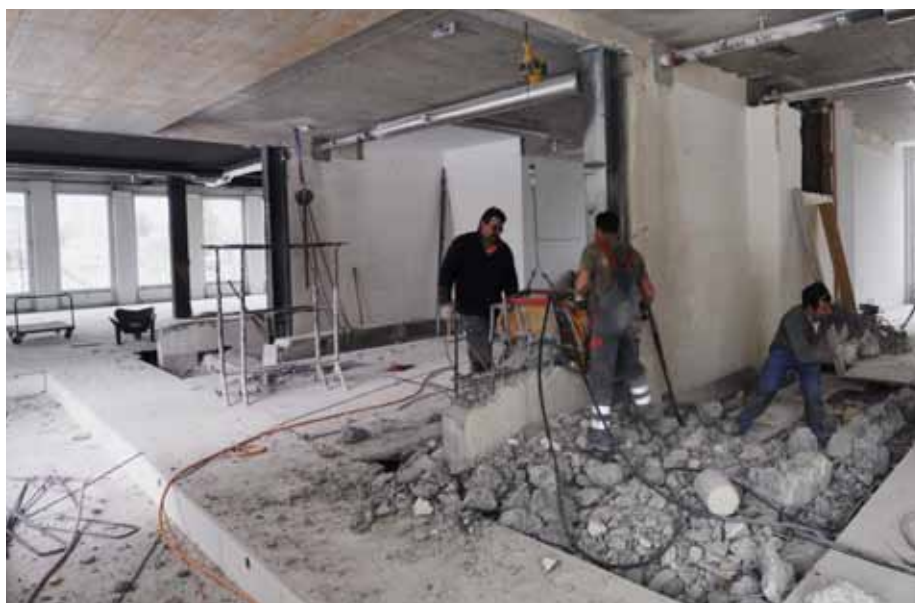
Stückweiser Abbruch macht das Material besser transportfähig.

Der Arbeitsablauf lief dann wie folgt ab: Als erstes wurde im oberen Bereich ein rund 1 m hohes Element geschnitten und mittels Kettenzügen ausgebaut. Der restliche Teil wurde mit der Handbeisszange, welche mit einer Beisskraft von 30 t den Beton zermalmt, rückgebaut. Der Vorteil besteht darin, dass kleinere Betonstücke entstehen, welche man mühelos mit der Schubkarre oder Eimer ohne grossen Aufwand in die Schuttmulde befördern kann. Diese Arbeitsmethode bot sich als beste Lösung an, da die bestehenden Räumlichkeiten mit einem Doppelboden ausgebaut waren.

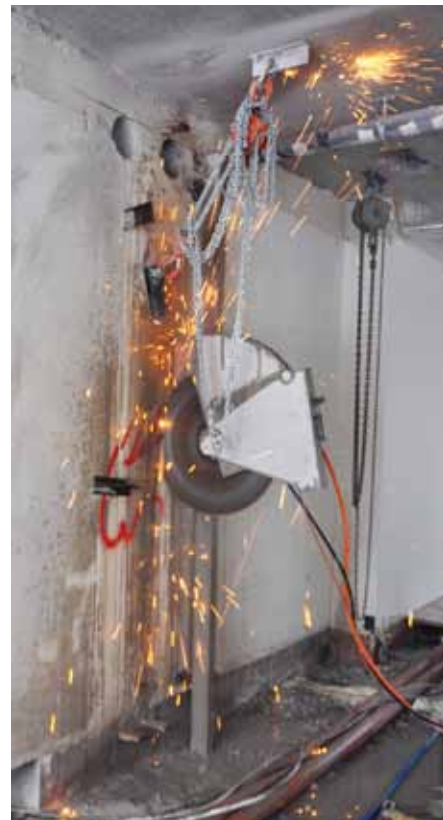
Elementweiser Abbau mittels Kreissäge und Kettenzügen.

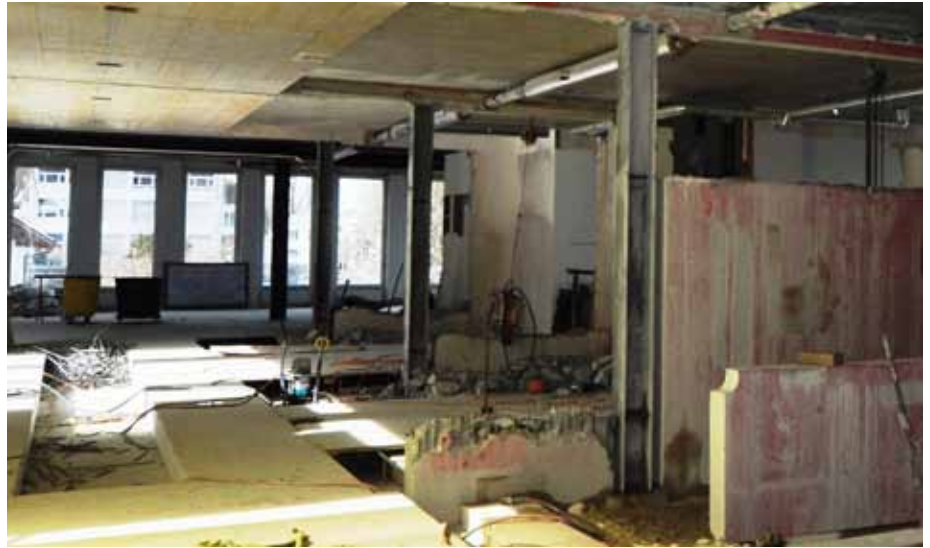
So sieht der Raum nach getaner Arbeit aus: Mehr Licht durch teilweisen Abbau der Zwischenwände.
