Diamont Betonbautechnik AG

## Aussergewöhnlicher Einsatz eines Betonpresssystems

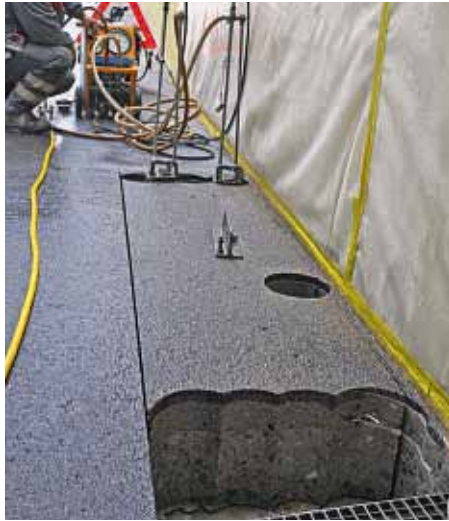
Betonpresse im Einsatz.

Das kurz zuvor schon einmal sanierte Objekt hatte bereits diverse Schichten über dem Konstruktionsbeton, die für die gewählte definitive Version unbedingt entfernt werden mussten. Ein Neuaufbau für die gründliche Entwässerung im Randbereich zum Gebäude hin war die gewählte Lösung. Um einen reibungslosen Ausbau der Schichten bis auf den Konstruktionsbeton hin zu gewährleisten, mussten Trennschnitte erstellt werden. Und dies zum Gebäude hin, um Lärm und Vibrationen zu vermeiden. Beim geplanten Ausbau der fehlerhaften Schichten ergaben sich jedoch Schwierigkeiten. Die defekte Isolationschicht war derart auf dem Konstruktionsbeton verklebt, dass sich die geschnittenen Elemente nicht lösen liessen. Man entschloss sich dazu, die Elemente mit einem Betonpress-System vom Konstruktionsbeton zu lösen.

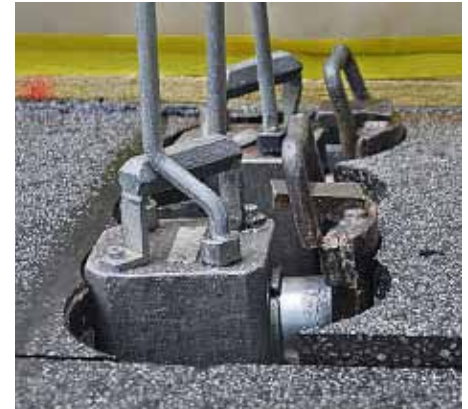
Betonpresswerkzeug in der Detailansicht.

Die Unebenheiten und Absetzungen auf dem Konstruktionsbeton haben auf den gewählten Arbeitablauf keine negativen Auswirkungen gezeigt und die losgelösten Elemente konnten nun problemlos ausgebaut werden.
