Diamant Betonbautechnik AG Filigrane Arbeit

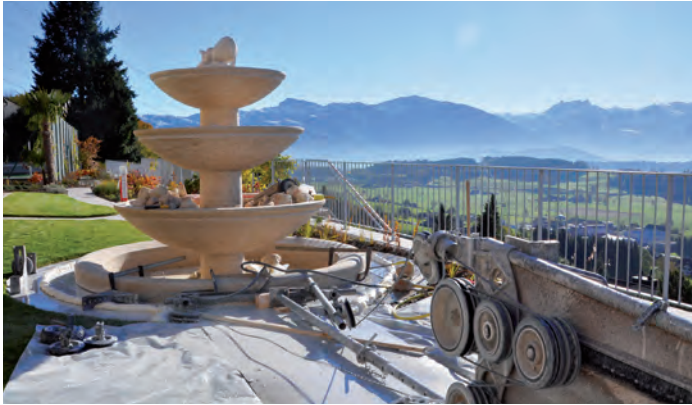
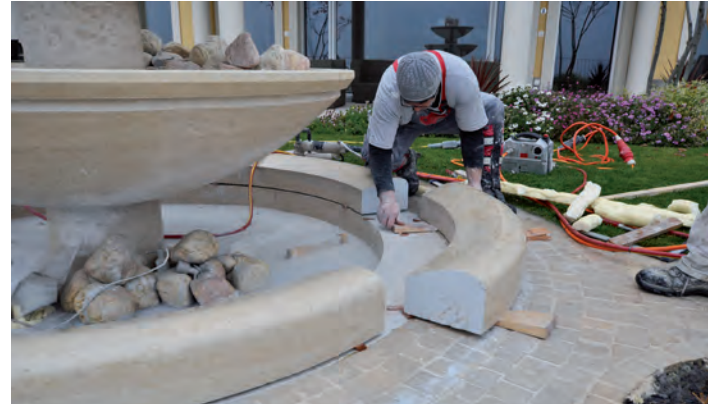
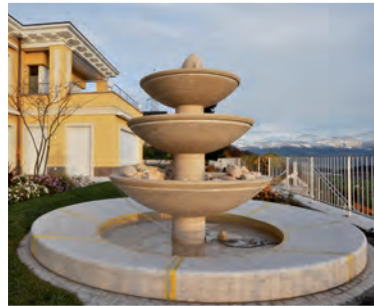
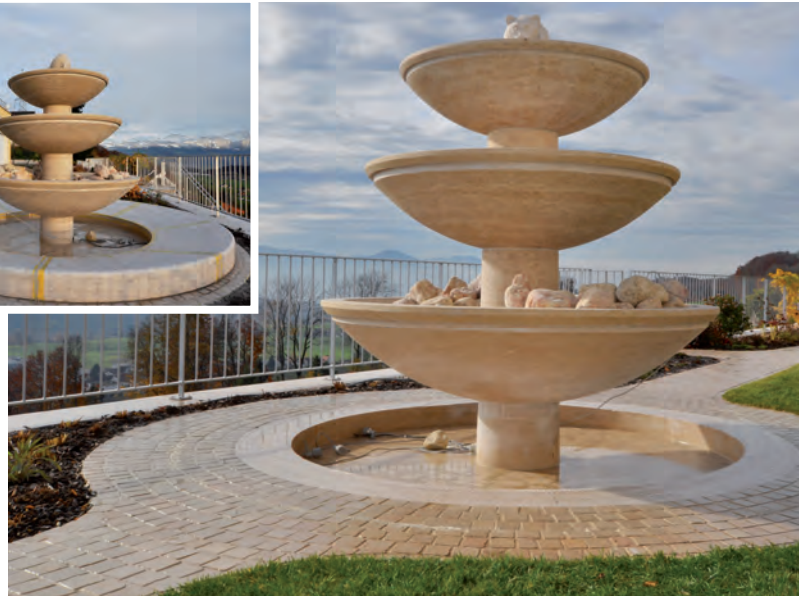
Bei einem handgefertigten Brunnen bestand das Problem, dass das Wasser über die Überlaufkanten trat, auf den untersten Ring aufschlug und somit das Kopfsteinpflaster um den Brunnen nass spritzte. Die Aufgabe für die Diamant Betonbautechnik AG bestand darin, den untersten Ring behutsam mittels Diamantseilsägetechnik bodenbündig abzutrennen und die einzelnen Segmente in den Fugen vertikal zu teilen, damit der Bodenring komplett an einem anderen Ort wiederverwendet werden kann. Nach sorgfältiger Arbeit wurde ein grösserer und breiterer Bodenring aufgeklebt.
