Diamont AG**Makrotunnel für Biskuit-Transport**

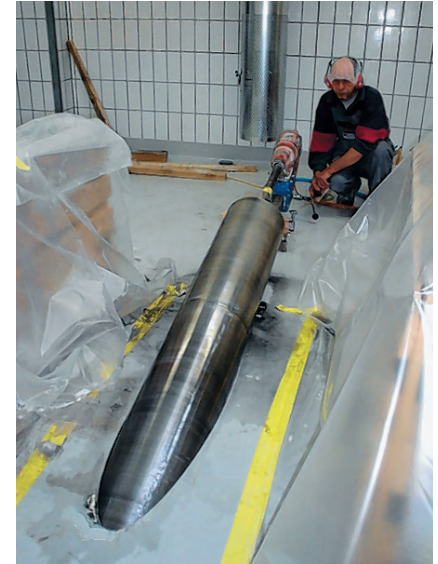
Zuerst wurde eine Anbohrfläche geschaffen, um mit der kurzen Vorläuferkrone gradgenau zu starten. Nach dem vollen Einbringen dieser ersten Krone wurde eine Rohrverlängerung von 170 cm genau axial eingeschweisst. Dieses Schweissrohrsystem wird bei grossen Durchmessern eingesetzt, da die Variante mit schraubbaren Bohrröhren von 300 mm Durchmesser eine viel zu grosse Bohranlage benötigt hätte. Dafür war kein Platz vorhanden. Millime-

ter um Millimeter frass sich die mit Industriediamanten bestückte Krone durch die Betondecke. Nach dem Durchstich war ein kreisrunder Kanal entstanden, durch den das Kettentransportband problemlos geführt werden kann.
